# 提高预应力方桩端板一次焊接合格率

中交第三航务工程局有限公司江苏分公司盐城海螺码头 QC 小组

盐城内河港市区港区江苏八菱海螺水泥有限公司搬迁码头工程位于盐城市亭湖区，新洋港裁弯区西湾东岸，施打桩基为边 600mmYZ H-600-B 预制方桩。方桩施打长度为 28.8-36m，采用两~三节焊接而成，方桩端板焊接采用 CO<sub>2</sub> 气保焊，焊缝等级为三级，采用超声波探伤检测焊缝。端板焊接完毕应请监理工程师进行焊缝外观检测，验收标准为《GB 50205-2020 钢结构工程施工质量验收标准》。

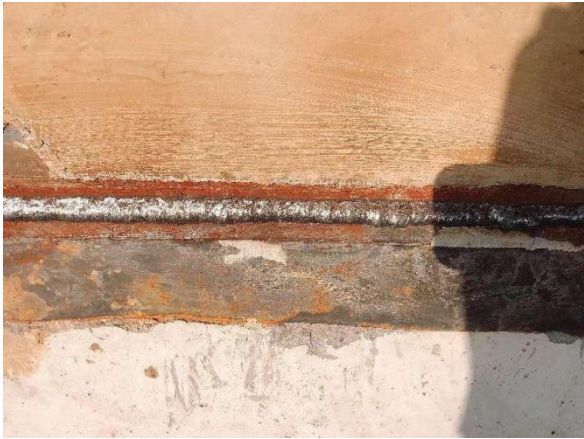
| 表 11 要因确定表 3 | | | | | |
|---|---|---|---|---|---|
| 确认过程 | 为验证工人焊接前未对焊缝处进行清理对“未焊满”和“表面夹渣”的影响程度，组员刘星宇在 2023. 7. 8-2023. 7. 9 之间，要求 1#、2#施工班组每次焊接前进行端板清理，对 3#、4#施工班未做要求，具体情况如下： | | | | |
| | 影响程度判断：通过开展对比试验可以看出工人焊接前未对焊缝处进行清理对“未焊满”和“表面夹渣”的影响程度在 10%~15%，对症结影响较大。 | | | | |
| 结论 | 工人焊接前未对焊缝处进行清理为要因 | | | | |

| 序号 | 要因 | What | Why | How | Where | When | Who |
|---|---|---|---|---|---|---|---|
| 1 | 工人焊接前未对焊缝处进行清理 | 制定奖惩制度，安排专人监督焊接前清理，同时宣贯其重要性 | 焊接前 100%进行焊缝清理 | 1、调研滨海三期施工经验，制定监督机制，现场施工员采取定期与抽检的形式督促施工班组焊前清理，要求工人焊接前 100%对焊缝处清理。<br>2、对一次合格率低的队伍进座谈会，宣贯清理端板重要性 | 1#、2#桩机所在南侧 | 2023. 8. 3 | 刘星宇 |

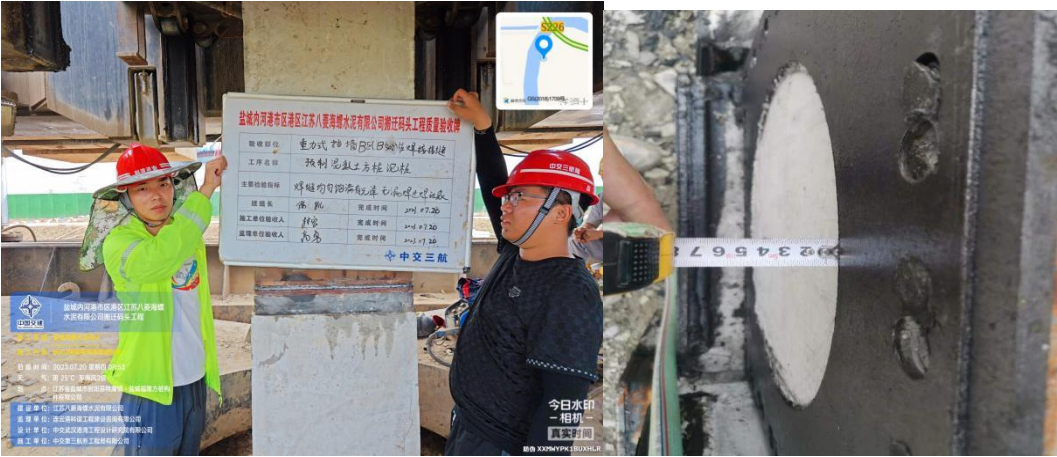
| 确<br>认<br>过<br>程 | <p>为验证上下端板不平整对“未焊满”和“表面夹渣”的影响程度，组员高新鹏在 2023. 7. 18-2023. 7. 20 之间，要求 1#、2#施工班组凿平端头方桩凸出部位，保证上下端板间缝隙为 0-5mm 之间；3#、4#班组不处理，端板间缝隙在&gt;5mm 进行焊接，同时记录两者出现未焊满、表面夹渣的情况：</p> | | | | |
| 影响程度判断：通过开展对比试验可以看出上下端板不平整对“未焊满”和“表面夹渣”的影响程度在 7%~14%，对症结影响较大。 | | | | | |
| 结<br>论 | 上下端板不平整为要因 | | | | |

| 序号 | 要因 | What | Why | How | Where | When | Who |
|---|---|---|---|---|---|---|---|
| 2 | 上下端板不平整 | 先从方桩制作上保证上下端板平整；对于已存在的采取人工凿平 | 将端板焊缝间距控制在 5mm 以内 | 3、方桩制作时，在桩端钢板的空心位置安装 2 公分厚圆形垫板、成型后拆除，消除了中间混凝土凸起造成的连接钢板缝隙<br>4、方桩焊接前对中间混凝土凸起处进行人工找平处理，确保上下端板贴合紧密。 | 3#、4#桩机所在南侧 | 2023. 8. 3 | 高新鹏 |

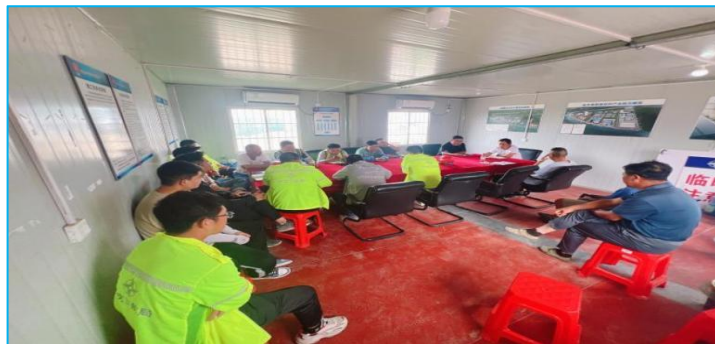
图9 对策实施一照片

2、项目部于2023年7月26日召开焊接施工要点座谈会，向各施工班组传达施工焊接要点以及焊前清理的重要性

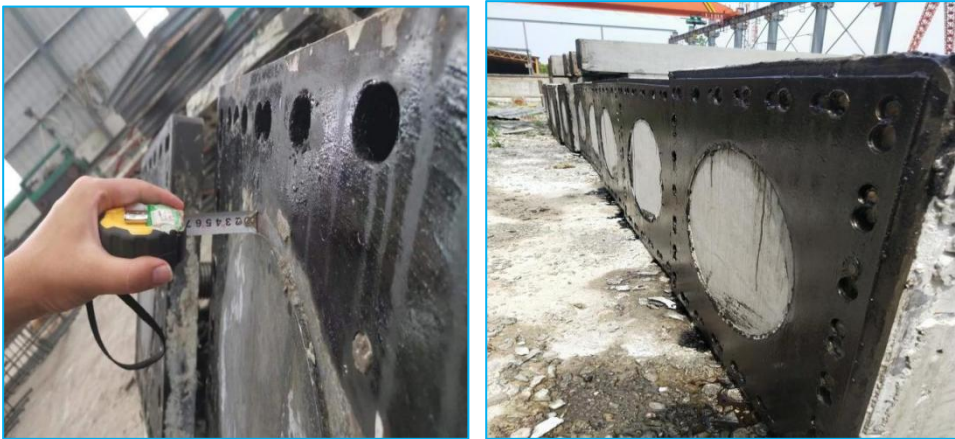
图 10 对策实施二照片

项目部于 2023 年 7 月 26 日与预制场商量，在桩端钢板的空心位置安装 2 公分厚圆形垫板、成型后拆除，消除了中间混凝土凸起造成的连接钢板缝隙。

同时对于不平的端头部位可采取凿平混凝土以及填塞钢板的方式保证焊接质量。

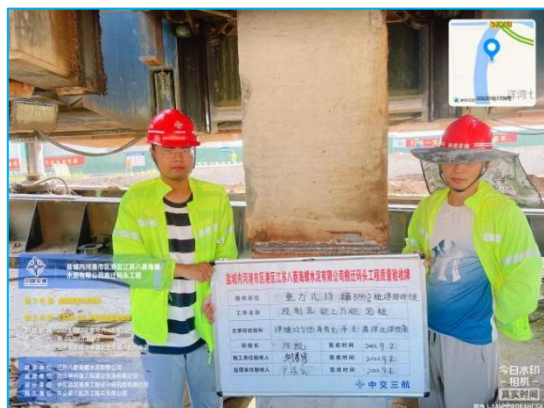
焊缝合格报验
