# 提高短线匹配法预制箱梁安装正位率

中交二航局第三工程有限公司“舍我其谁”QC小组

## 一、工程概况

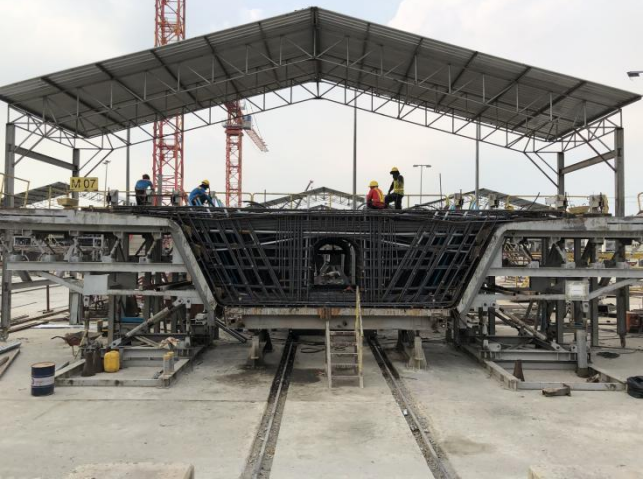
| | <div></div> <p><b>图 7-8 节段箱梁钢筋笼骨架主筋尺寸检查情况</b></p> <p>影响程度判断：调查发现钢筋笼骨架主筋尺寸精度基本满足施工要求。材料横截面的高度、宽度、斜度等均满足。孔洞的位置、连接螺栓孔的位置等未出现偏差情况，连接件尺寸和位置、轴线偏差均满足要求，其全部合格，不影响节段箱梁中心正位精度，因此，材料尺寸精度对症结影响程度小。</p> |

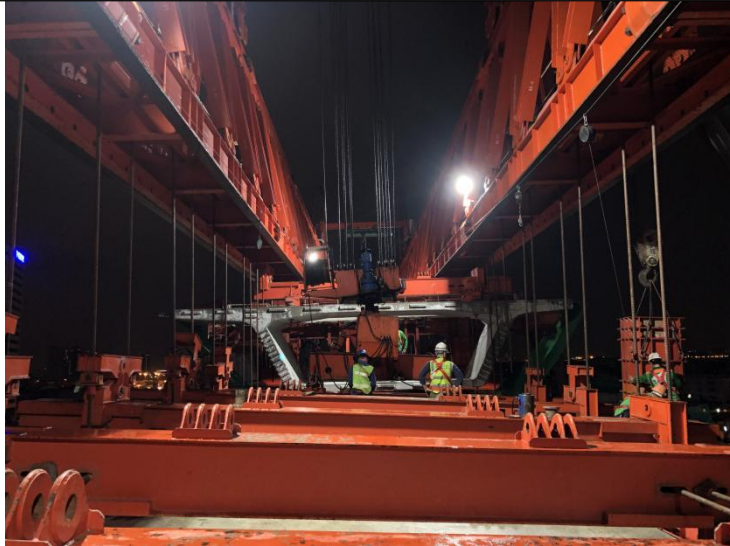
图 7-10 节段箱梁吊放

| 确认依据 | 本预制节段箱梁拼装工程箱梁需分段吊放并采用螺栓连接。调查节段箱梁吊放垂直度偏差，在调查的 60 处中，节段箱梁吊放垂直度偏差小于等于 1%占比 96.7%，大于 1%仅占比 3.3%。 | | | | |

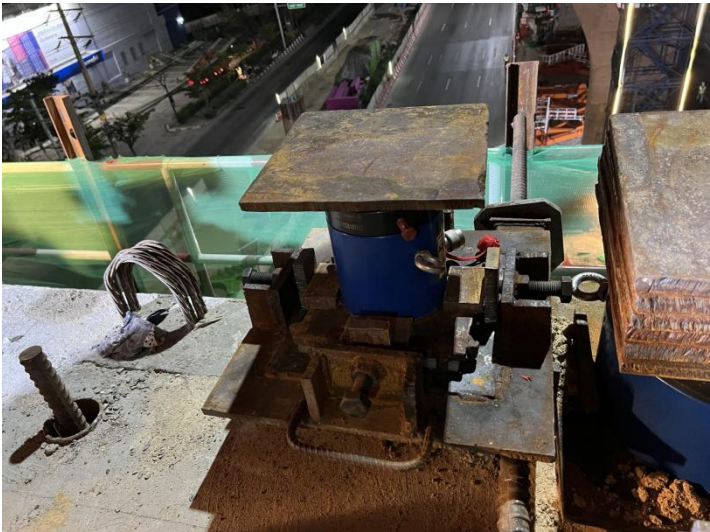
图 9-1 墩顶节段箱梁安装调节定位装置

墩顶节段箱梁安装调节定位装置主要由钢板基座(含顶推装置)、不锈钢钢板滑移面(与基座固定连接)、聚四氟乙烯滑移板(与不锈钢钢板间涂抹润滑油脂)、自锁千斤顶(顶部支撑座坡度可自调节)四部分组成。该正位卡架装置如下图所示：

该正位装置四组为一套，将四个正位卡架均匀对称固定于墩顶节

段箱梁下。根据设计布置图布置调节装置，钢板基座应放置在水平的平面上，可使用细沙调整底面水平。不锈钢钢板滑移面与聚四氟乙烯滑移板间涂抹润滑油后将自锁千斤顶放置在基座中心位置。墩顶节段箱梁粗就位后，标高通过装置上自锁千斤顶调节完成。

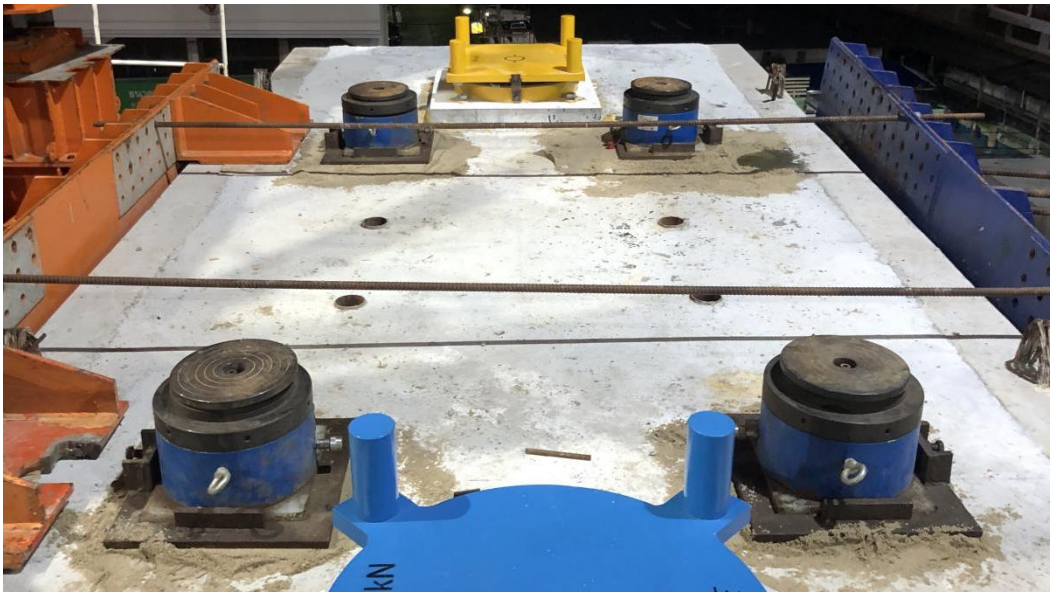
图 9-4 墩顶节段箱梁安装调节定位装置安装及位置分布

2023 年 1 月 6 日至 2023 年 2 月 28 日，组织作业人员对现场节段箱梁中心正位进行置安装，在墩顶节段箱梁吊放于盖梁前，在盖梁上的同一水平横截面上将四个装置呈间隔距离固定在门式墩盖梁上。每一节墩顶节段箱梁设置一组。

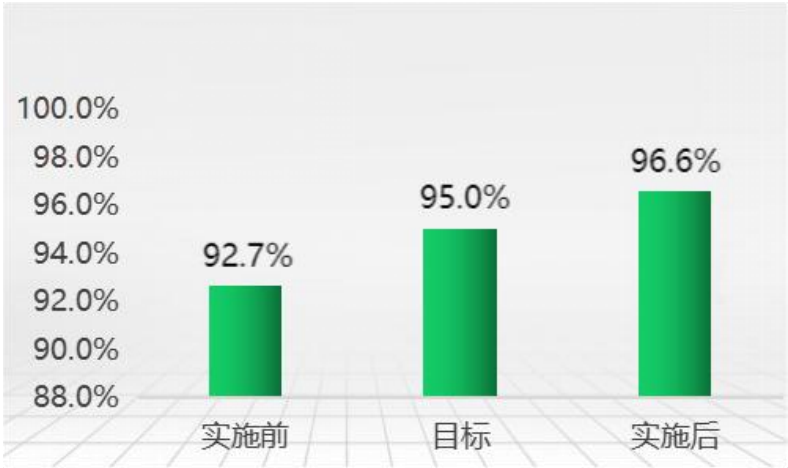
图 10-1 预制箱梁拼装施工正位率目标完成情况对比图

通过 QC 小组活动，预制箱梁拼装施工施工正位率由原来的 92.7% 提高到 96.6%，超过了小组活动目标值 95.0%，小组活动目标达到。
