# 提高预应力方桩端板一次焊接合格率

中交第三航务工程局有限公司江苏分公司盐城海螺码头 QC 小组

盐城内河港市区港区江苏八菱海螺水泥有限公司搬迁码头工程位于盐城市亭湖区，新洋港裁弯区西湾东岸，施打桩基为边 600mmYZ H-600-B 预制方桩。方桩施打长度为 28.8-36m，采用两~三节焊接而成，方桩端板焊接采用 CO<sub>2</sub> 气保焊，焊缝等级为三级，采用超声波探伤检测焊缝。端板焊接完毕应请监理工程师进行焊缝外观检测，验收标准为《GB 50205-2020 钢结构工程施工质量验收标准》。

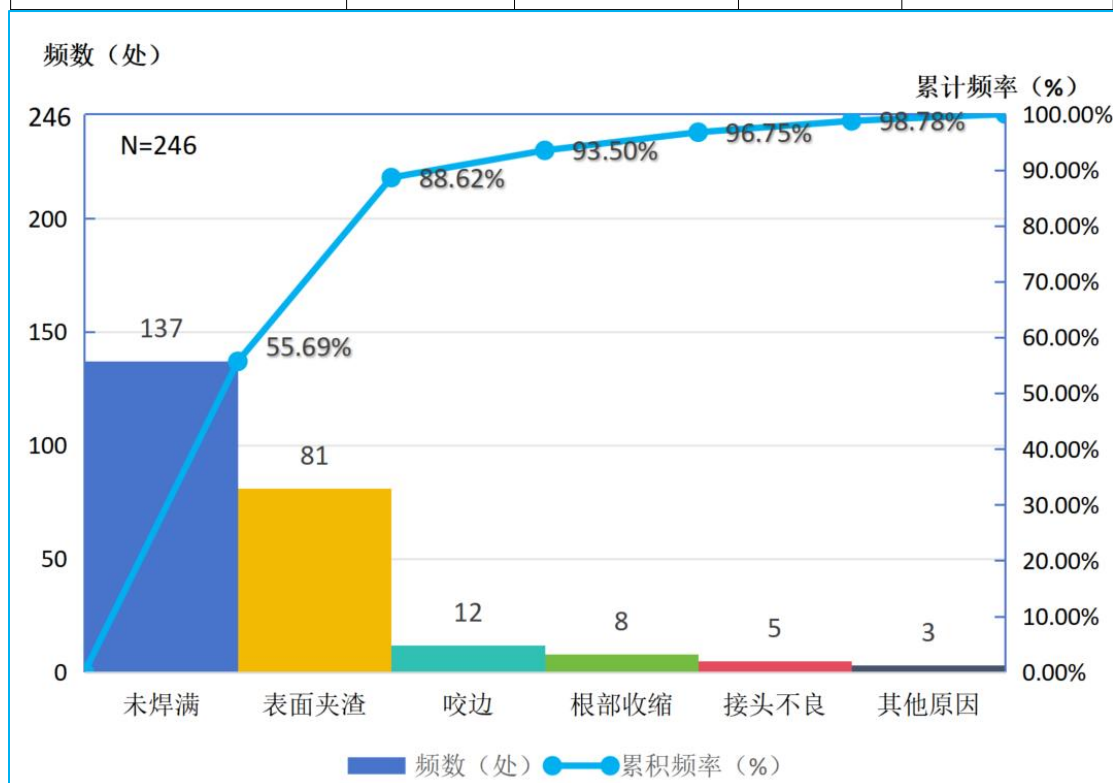
图 5 焊接一次性不通过的原因排列图

根据焊接一次性不通过的原因排列图可以看出“未焊满”和“表面夹渣”累计频率达 88.62%，为关键少数项，是影响预应力方桩连

接端板一次焊接合格率的症结所在。

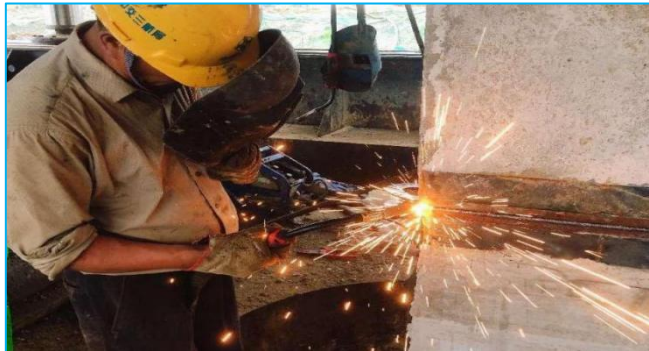
| 表 9 要因确定表 1 | | | | | |
|---|---|---|---|---|---|
| 确<br>认<br>过<br>程 | <p>方桩端板焊接采用 CO2 气保焊，焊接电流设计要求在 100-120A。为验证电流过大对“未焊满”和“表面夹渣”的影响程度，组员孙德利在 2023. 7. 7-2023. 7. 8 之间，让现场 1#班组采用较大电流（120A）进行焊接，其 3#、4#班组采用正常电流（110A）焊接，进行对比试验，具体情况如下：</p> <div></div> | | | | |
| <p>影响程度判断：通过开展对比试验可以看出电流过大对“未焊满”和“表面夹渣”的影响程度在 3%左右，对症结影响较小。</p> | | | | | |
| 结<br>论 | 焊接电流过大为非要因 | | | | |

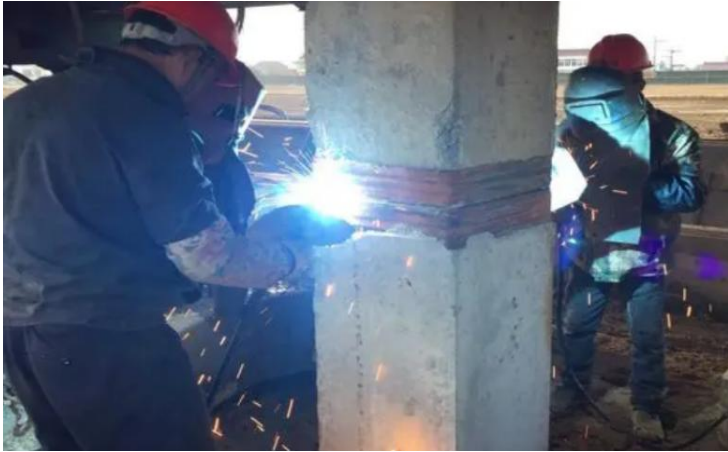
| 表 10 要因确定表 2 | | | | | |
|---|---|---|---|---|---|
| 确<br>认<br>过<br>程 | <p>为验证电流过小对“未焊满”和“表面夹渣”的影响程度，组员孙德利在 2023. 7. 7-2023. 7. 8 之间，让现场 2#班组采用较小电流（100A）进行焊接，其 3#、4#班组采用正常电流（110A）焊接，进行对比试验，具体情况如下：</p> | | | | |
| 影响程度判断：通过开展对比试验可以看出电流过小对“未焊满”和“表面夹渣”的影响程度在 1%左右，对症结影响较小。 | | | | | |
| 结<br>论 | 焊接电流过小为非要因 | | | | |

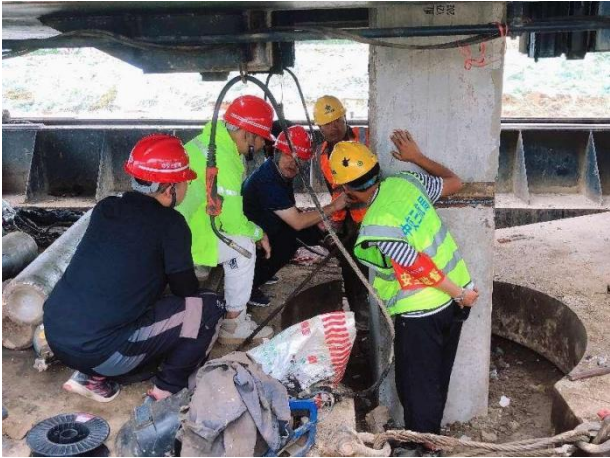
| 表 12 要因确定表 4 | | | | | |
|---|---|---|---|---|---|
| 确<br>认<br>过<br>程 | 为验证焊接工人操作不当引入大量空气对“表面夹渣”的影响程度，组员高新鹏在 2023. 7. 9-2023. 7. 11 之间，委托具有多年焊接经验的专监对四个班组进行了专项教学，具体情况如下： | | | | |

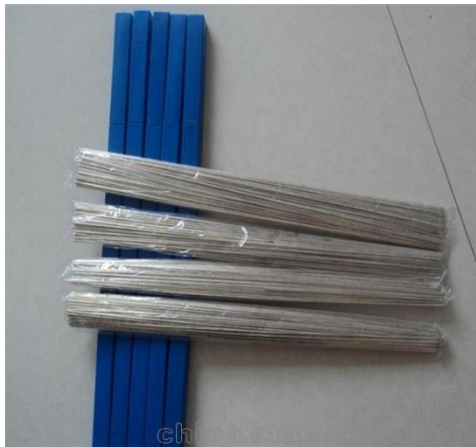
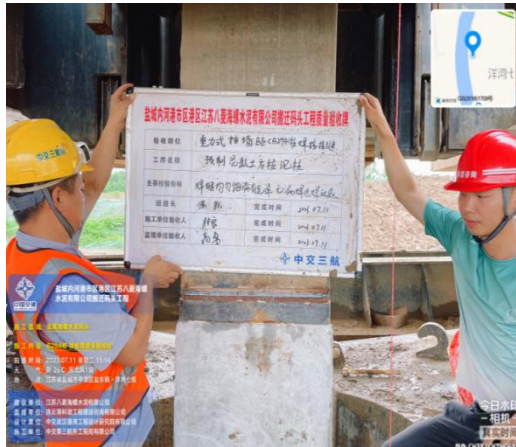
| 表 13 要因确定表 5 | | | | | |
|---|---|---|---|---|---|
| 确<br>认<br>过<br>程 | 为验证焊丝受潮对“未焊满”和“表面夹渣”的影响程度，组员徐光余在2023. 7. 10-2023. 7. 12 之间，要求 1#施工班组采用经过干燥处理的焊丝进行焊接，2#班组不做要求，具体情况如下： | | | | |

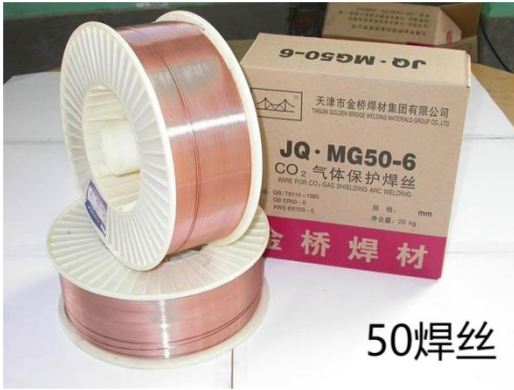
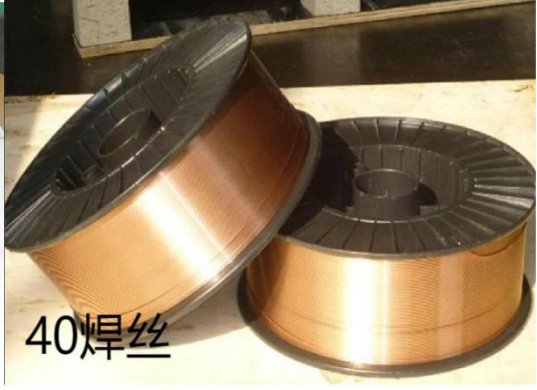
| 表 14 要因确定表 6 | | | | | |
|---|---|---|---|---|---|
| 确<br>认<br>过<br>程 | 为验证采用低品质焊丝对“未焊满”和“表面夹渣”的影响程度，组员徐光余在 2023. 7. 10-2023. 7. 12 之间，要求 3#施工班组采用 50 焊丝（40 及 40 以上焊丝均符合方案要求）进行焊接，4#班组采用 40 焊丝（低品质）进行焊接，具体情况如下： | | | | |

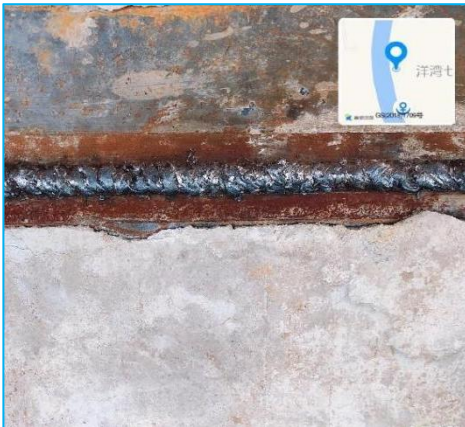
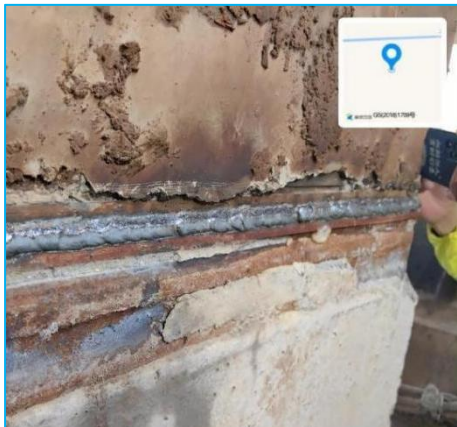
| 表 18 要因确定表 10 | | | | | | |
|---|---|---|---|---|---|---|
| 确<br>认<br>过<br>程 | 为验证工人焊完未及时清理焊渣对“未焊满”和“表面夹渣”的影响程度，组员刘星宇在 2023. 7. 20-2023. 7. 24 之间，分别调查了 1#2#班组（有专人进行焊后清渣）和 3#4#班组（无专人清渣）对应出现“未焊满”和“表面夹渣”： | | | | | |

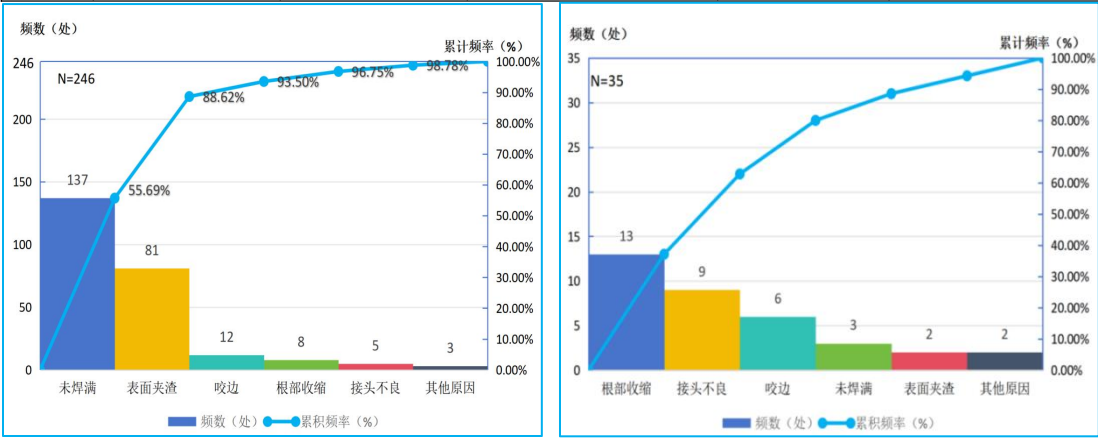
图 12 焊缝焊接一次性不通过的原因分析排列图(左活动前右活动后)

通过表 23、图 10 可以看出对策实施后九天预应力方桩连接端板一次焊接合格率达到 95.31%；通过表 24、图 11，可以看出“未焊满”和“表面夹渣”仅占 8.57%、5.71%已不再关键少数项，症结得到了有效解决，总体来看本次 QC 小组活动达到了本次活动目标——将预应力方桩连接端板一次焊接合格率提升至 93%以上。
