三、选择课题

基于上述理由，为满足工程需求，小组决定将“提高国省干线沥青路面养护质量合格率”作为本次 QC 小组活动的课题。

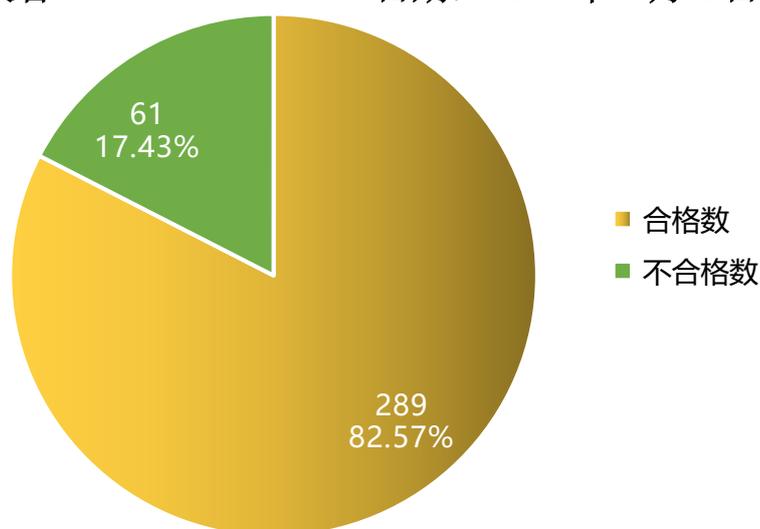
图 3-2 国省干线沥青路面养护检查情况饼分图

在此背景下，小组成员李增强于 2023 年 2 月 3 日-2023 年 2 月 6 日对本工程已经施工完成的国省干线沥青路面养护质量情况进行随机抽检，随机抽检结果如下所示。由表可知，共计检查数为 350，其中合格数为 289，不合格数为 61，因此本工程国省干线沥青路面养护质量合格率仅为 82.57%，合格率偏低，未满足建设单位要求。

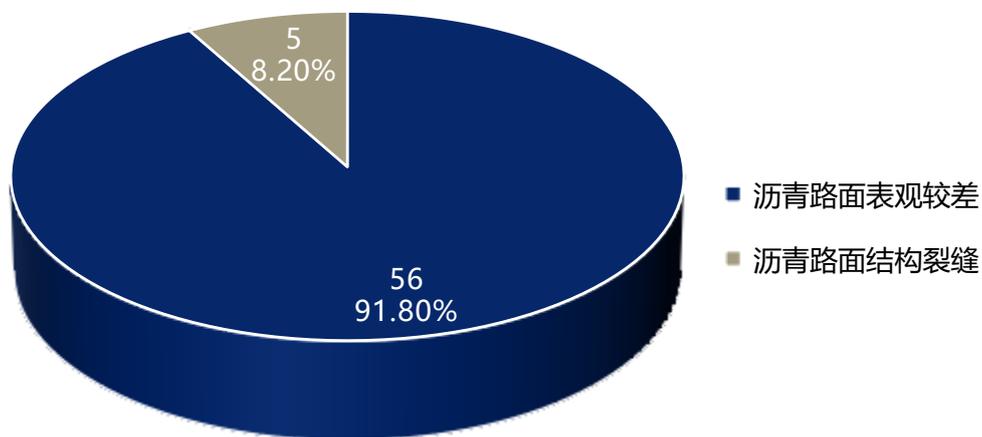
图 4-3 国省干线沥青路面养护不合格问题类型饼分图

根据统计表和饼分图可知，国省干线沥青路面养护质量合格率偏低的主要问题为沥青路面表观较差，其数量达到 56，累计频率达到 91.80%，因此沥青路面表观较差是本课题的主要研究方向。

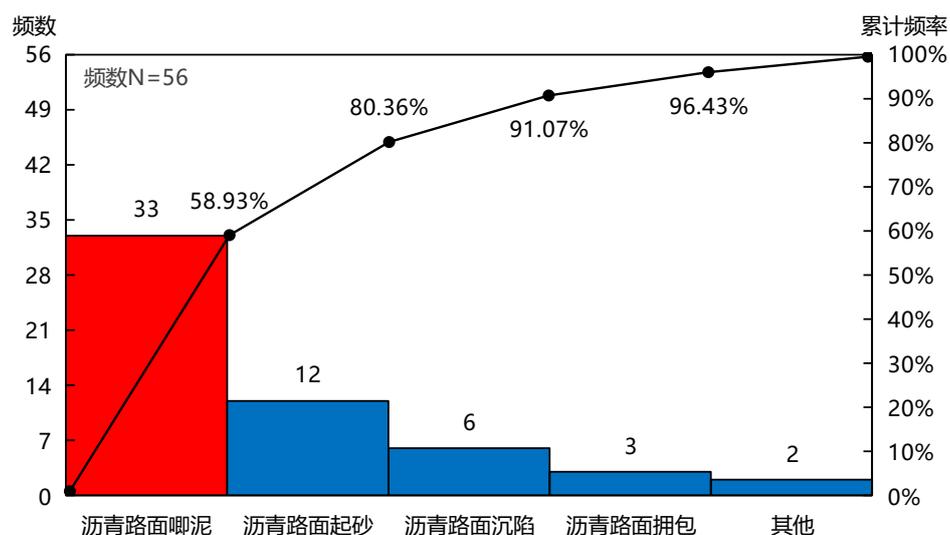
图 4-4 沥青路面表观较差质量问题排列图

由调查表和排列图可知，沥青路面唧泥的数量为 33，累计频率高达 58.93%，因此是国省干线沥青路面养护质量合格率偏低的症结所在。

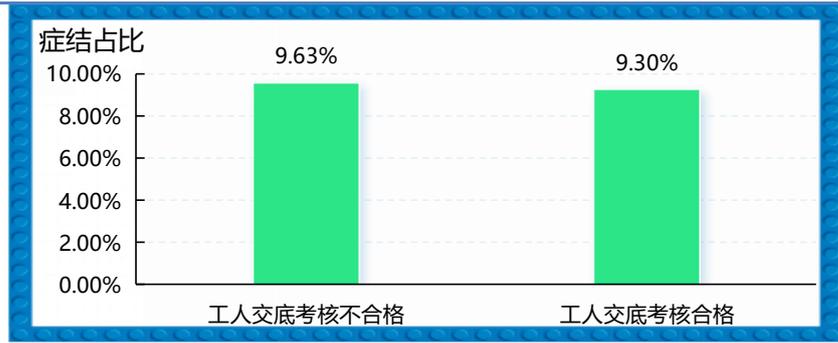
图 7-8 症结“沥青路面唧泥”占比情况统计柱状图
制图人：邵云钊 日期：2023 年 2 月 23 日

3、影响程度分析：通过调查分析小组发现在工人交底考核不合格和工人交底考核合格两种情况下分别进行国省干线沥青路面养护后，症结“沥青路面唧泥”出现的占比情况分别为 9.63%和 9.30%，差值为 0.33%。因此工人接受交底不到位对症结“沥青路面唧泥”的影响程度较小。

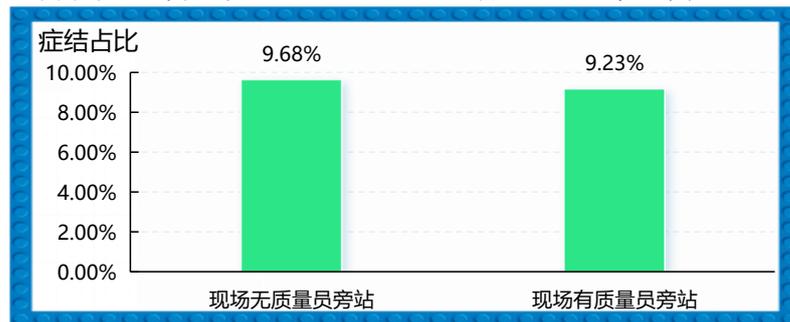
图 7-10 症结“沥青路面唧泥”出现情况统计柱状图

3、影响程度分析：通过调查分析发现，在现场无质量员旁站和现场有质量员旁站两种情况下，症结“沥青路面唧泥”出现的占比情况分别为9.68%和9.23%，差值为0.45%。因此现场无质量员旁站对症结“沥青路面唧泥”的影响程度较小。

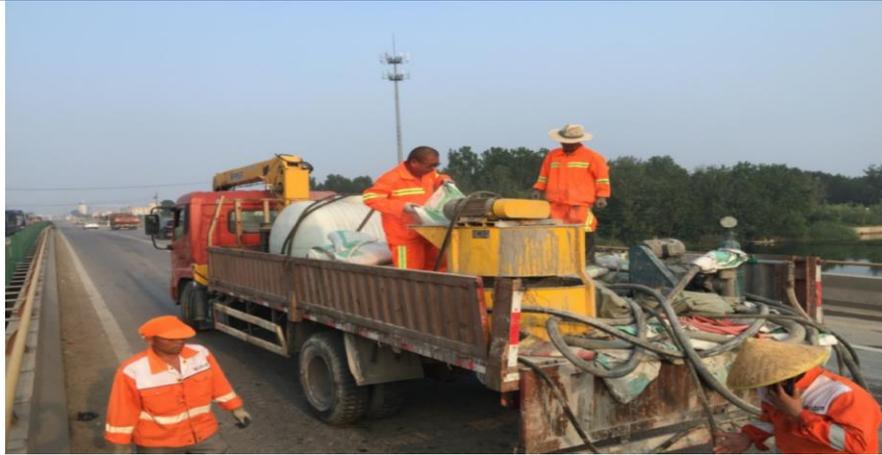
图 7-11 搅拌机

确认方法	确认内容	确认人	确认时间
调查分析	搅拌机转速不足对症结的影响程度	李增强	2023年3月1日
确认过程	1、小组成员李增强于2023年2月26日对搅拌机转速情况进行调查，发现搅拌机转速有1000rpm/min和1500rpm/min两种情况。因此认为搅拌机转速不足对症结的影响程度较大。

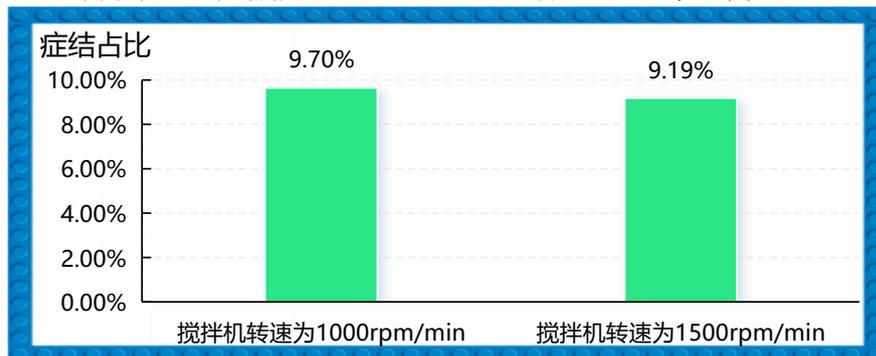
图 7-12 症结“沥青路面唧泥”出现情况统计柱状图

3、影响程度分析：通过调查分析发现，在搅拌机转速为 1000rpm/min 和搅拌机转速为 1500rpm/min 两种情况下分别进行国省干线沥青路面养护后，症结“沥青路面唧泥”出现的占比情况分别为 9.70%和 9.19%，差值为 0.51%。因此搅拌机转速不足对症结“沥青路面唧泥”的影响程度较小。

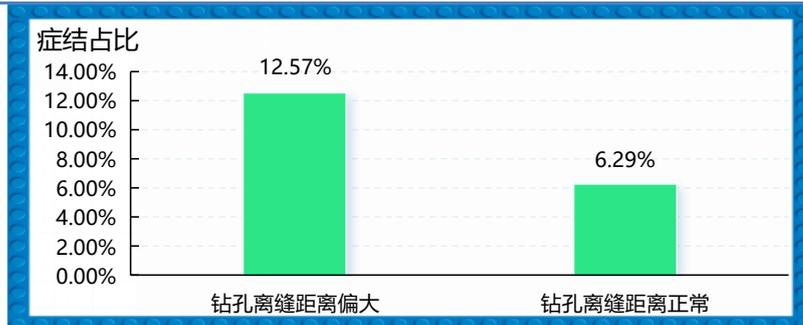
图 7-14 症结“沥青路面唧泥”出现情况统计柱状图
制图人：祝贺 日期：2023 年 3 月 4 日

3、影响程度分析：通过调查分析发现，在钻孔离缝距离偏大和钻孔离缝距离正常两种情况下，症结“沥青路面唧泥”出现的占比情况分别为 12.57%和 6.29%，差值为 6.29%。因此钻孔离缝距离偏大对症结“沥青路面唧泥”的影响程度较大。

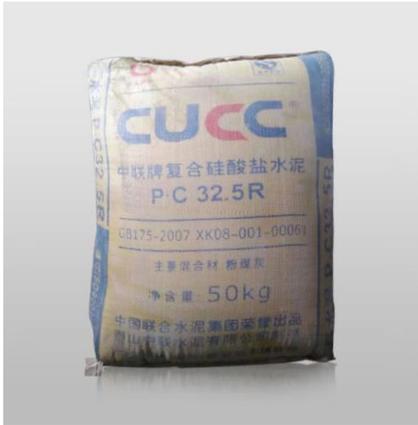
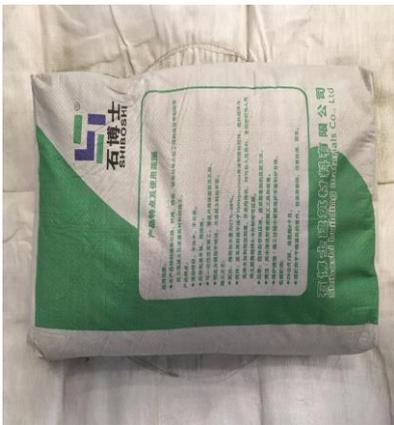
<p>图 7-15 普通水泥</p> </div> <div style="text-align: center;">

确认方法	确认内容	确认人	确认时间
试验	压浆料选型不对对症结的影响程度	孙天智	2023 年 3 月 14 日
确认过程	<p>1、小组成员孙天智在 2023 年 3 月 4 日对压浆料选型情况进行调查，得知压浆料为普通水泥，而压浆料的选型应根据施工环境和沥青路面要求来选择，不同的压浆料具有不同的密实性和粘附性。如果选用的压浆料不适合当前的施工环境或无法良好粘附于沥青路面，就会导致养护后的路面表面出现唧泥现象。</p> <div style="display: flex; justify-content: space-around;"> <div style="text-align: center;">

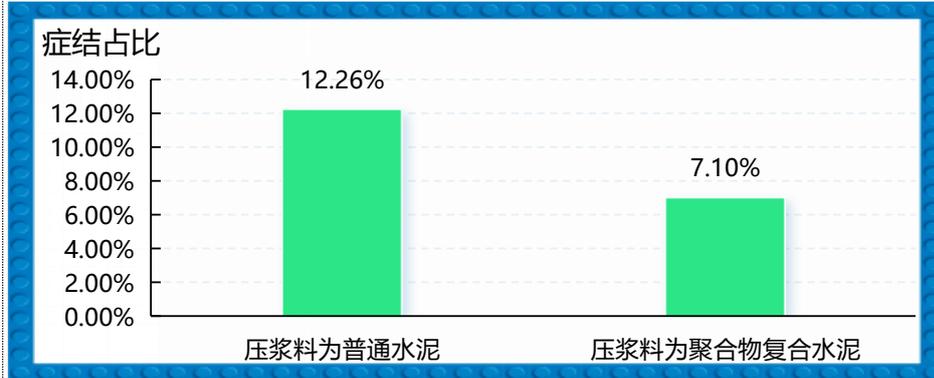
图 7-16 症结“沥青路面唧泥”占比情况统计柱状图

3、影响程度分析：通过试验小组发现在压浆料为普通水泥和压浆料为聚合物复合水泥两种情况下，出现症结“沥青路面唧泥”的占比情况分别为 12.26%和 7.10%，差值为 5.16%。因此压浆料选型不对对症结“沥青路面唧泥”的影响程度较大。

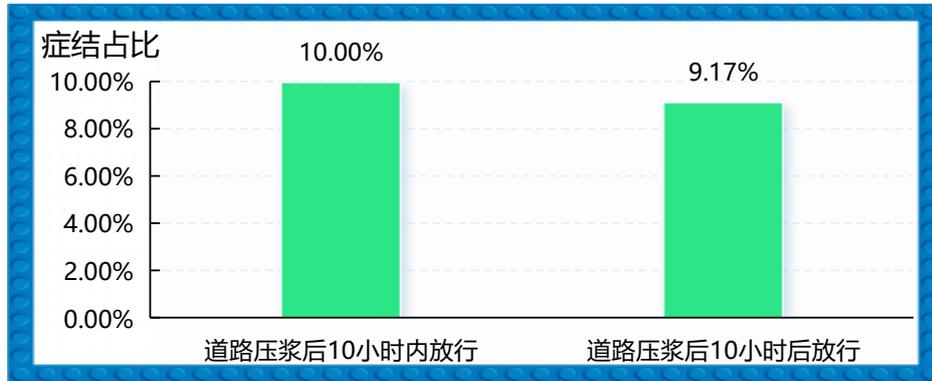
图 7-18 症结“沥青路面唧泥”占比情况统计柱状图

3、影响程度分析：通过调查分析小组发现在道路压浆后 10 小时内放行和道路压浆后 10 小时后放行两种情况下分别进行国省干线沥青路面养护后，出现症结“沥青路面唧泥”的占比情况分别为 10.00% 和 9.17%，差值为 0.83%。因此开放交通时间偏早对症结“沥青路面唧泥”的影响程度较小。

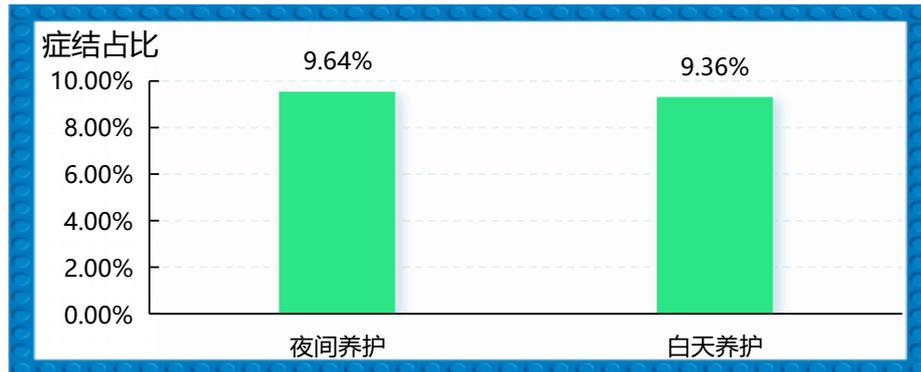
图 7-19 症结“沥青路面唧泥”出现情况统计柱状图

3、影响程度分析：通过调查分析小组发现在夜间养护和白天养护两种情况下分别进行国省干线沥青路面养护后，出现症结“沥青路面唧泥”的占比情况分别为 9.64%和 9.36%，差值为 0.28%。因此夜间养护对症结“沥青路面唧泥”的影响程度较小。

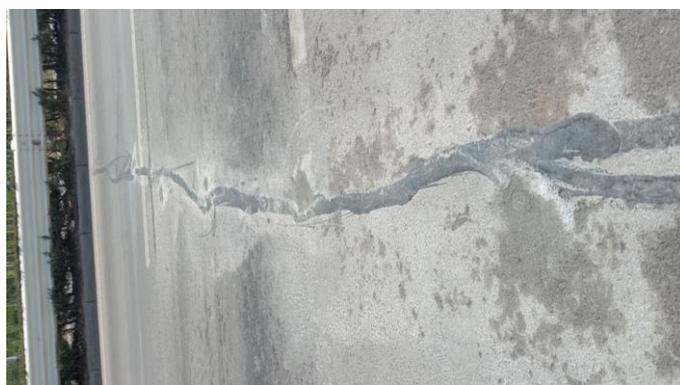
图 9-20 有明显沉陷沥青路面钻孔方法

无沉陷沥青路面，沿公路裂缝一侧离缝 10cm 处钻孔，孔深大于 45cm，然后沿裂缝前进方向 2m 处钻孔，位置应与前一个孔在缝的两侧成交错状。

《国省干线沥青路面养护作业指导书》			
形成时间	2023 年 5 月 1 日	收录时间	2023 年 5 月 5 日
编号	LORS-S021-H0		
序号	巩固措施		
1	无沉陷沥青路面，沿公路裂缝一侧离缝 10cm 处钻孔，孔深大于 45cm，然后沿裂缝前进方向 2m 处钻孔，位置应与前一个孔在缝的两侧成交错状。		
2	有明显沉陷沥青路面，沿公路裂缝一侧离缝 50cm 处钻孔，孔深大于 45cm，然后沿裂缝前进方向 2m 处钻孔，位置应与前一个孔在缝的两侧成交错排列。		
3	压浆料采用聚合物复合水泥，试验配合设计终凝时间为 6 个小时，在搅拌后尽快压浆，应采取通常的压浆方法，以确保浇筑连续不断。		
4	把压浆枪头放入孔洞并紧锁后开始压浆施工，当压浆料从另一孔洞流出时，应及时用木塞塞住，防止压浆料流出，一般压浆长度不大于 6 米，此时应移孔进行压浆施工。在沥青公路路基压浆施工中应封闭交通。		
5	最后进行技术验证，取得压浆料实验室数据进行对比，调整施工方案，直至达到最优。

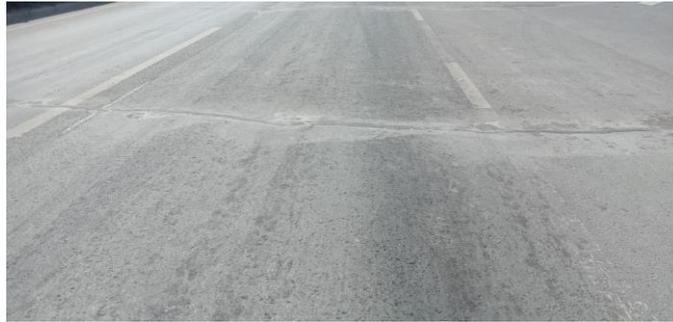
图 9-21 无明显沉陷沥青路面钻孔方法

有明显沉陷沥青路面，沿公路裂缝一侧离缝 50cm 处钻孔，孔深大于 45cm，然后沿裂缝前进方向 2m 处钻孔，位置应与前一个孔在缝的两侧成交错排列。

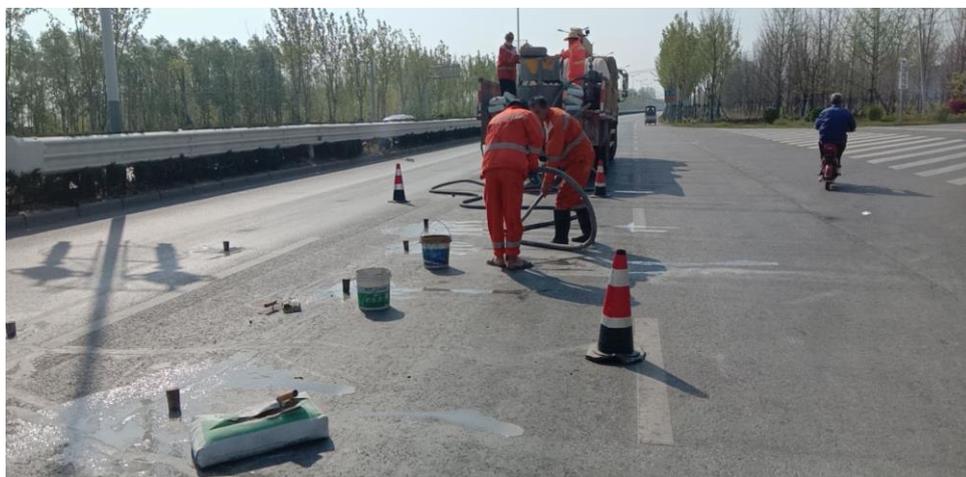
图 9-23 明确压浆工艺

把压浆枪头放入孔洞并紧锁后开始压浆施工，当压浆料从另一孔洞流出时，应及时用木塞塞住，防止压浆料流出，一般压浆长度不大于 6 米，此时应移孔进行压浆施工。在沥青公路路基压浆施工中应封闭交通。

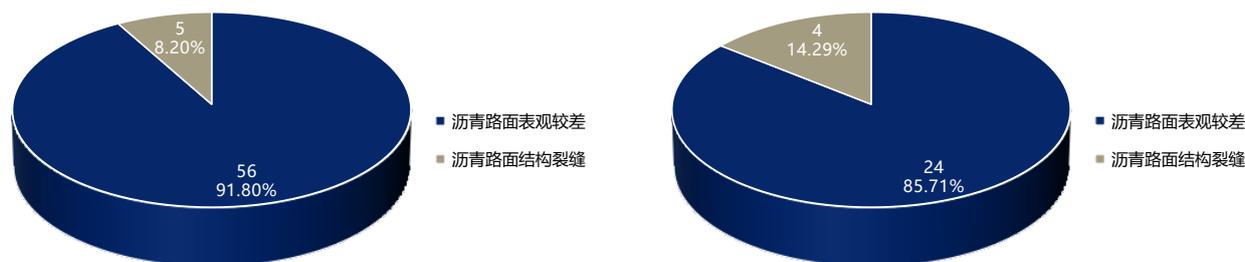
图 10-26 活动前后国省干线沥青路面养护不合格问题类型饼分图

从活动前后的饼分图可以看出，沥青路面表观较差已经得到明显改善，沥青路面表观较差的数量为 24，占比由活动前的 91.80%变为活动后的 85.71%，但仍然是国省干线沥青路面养护质量的主要问题。

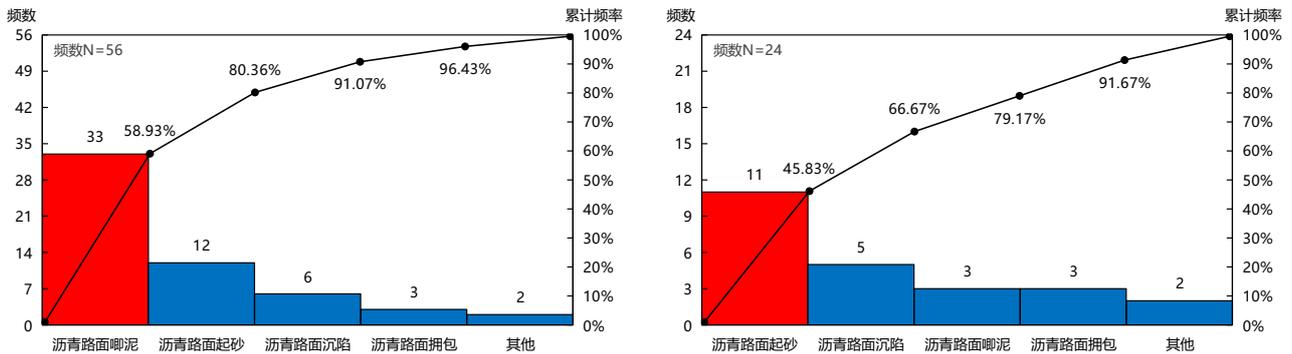
图 10-27 活动前后沥青路面表观较差质量问题排列图

随后对比活动前后的排列图。可知原症结沥青路面唧泥的数量为 3，相比活动前有了明显的改善，已不再是症结所在。
